CONTROL DE DESBORDES E INUNDACIONES - RÍO ICA T3 ICA, ICA, PERÚ

Protecciones y/o Contenciones de Márgenes

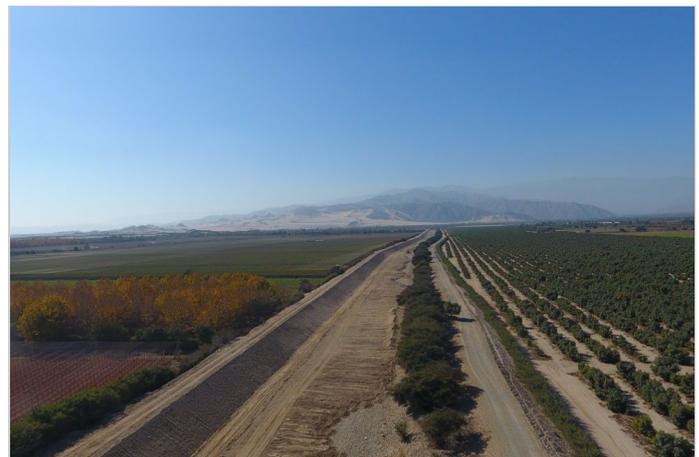
Antes de la Obra

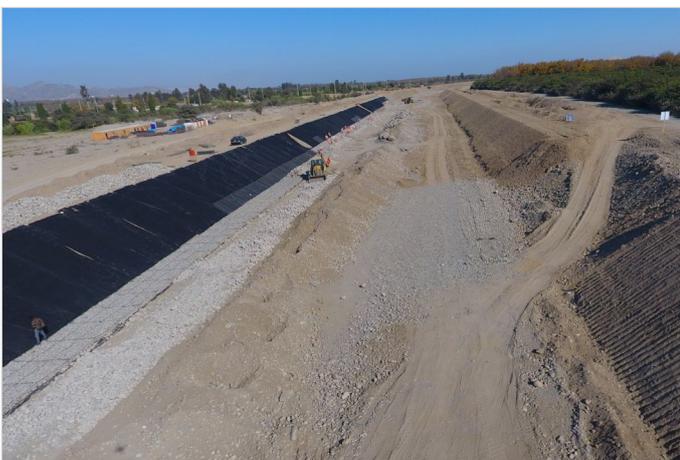
Durante la Obra

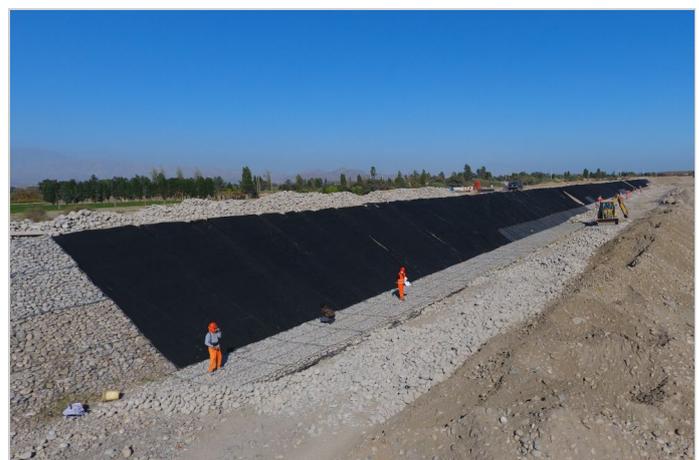
Durante la Obra

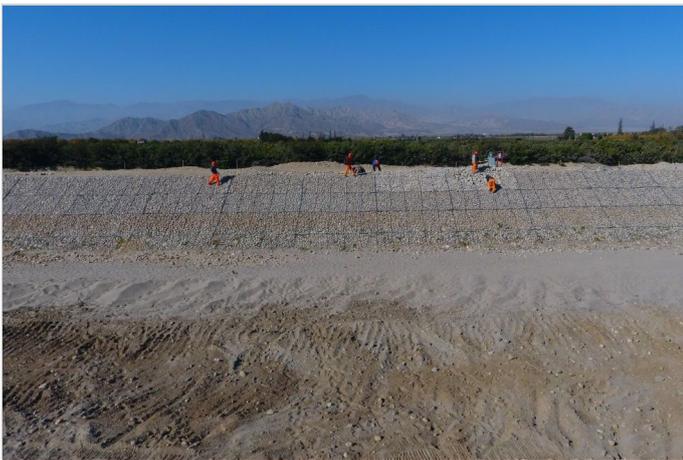
Durante la Obra

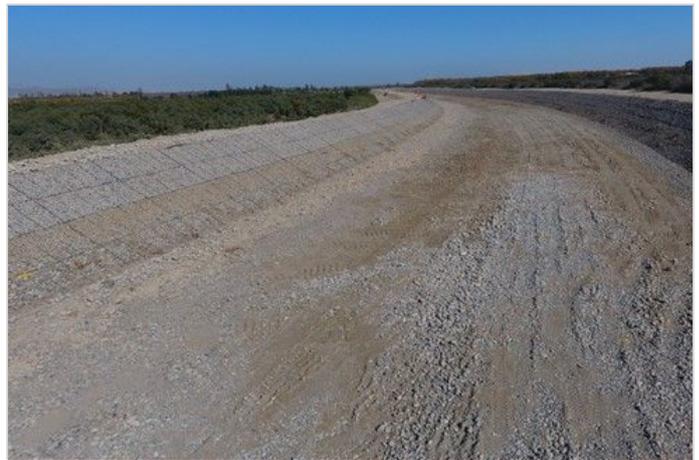
Obra Concluída

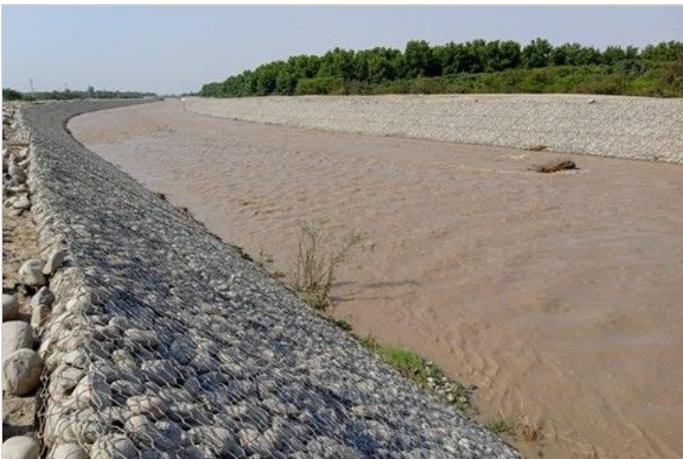
Obra Concluída

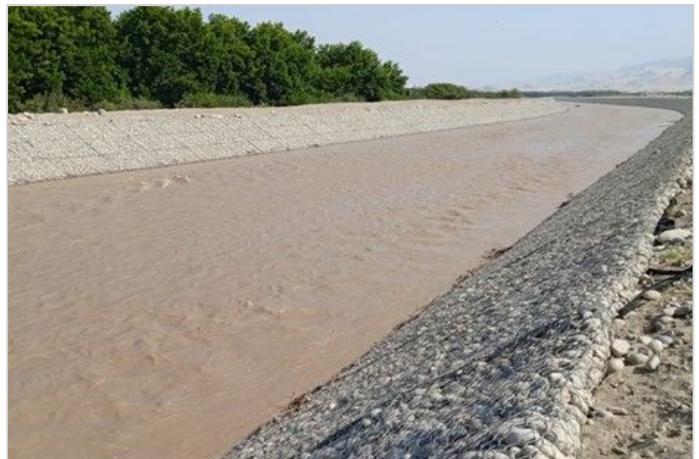
Obra Concluída

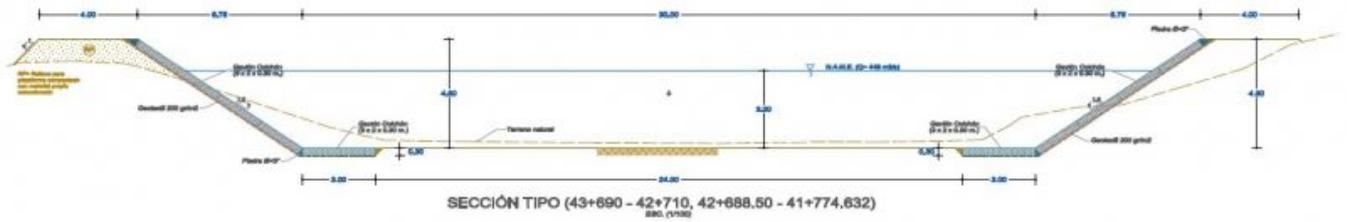
Representación esquemática
