RÍO SISA
SAN MARTÍN, SAN PABLO, PERÚ**Obras Fluviales Deflectoras****Problema:**

El Río Sisa está ubicado en la localidad de San Pablo, el distrito San Pablo, provincia de Bellavista, región San Martín. El principal problema de este río radica en que sus laderas se vieron afectadas debido a su acción erosiva y energía a causa de las fuertes lluvias poniendo en peligro dicha localidad así como la Bocatoma de Irrigación Sisa.

Solución:

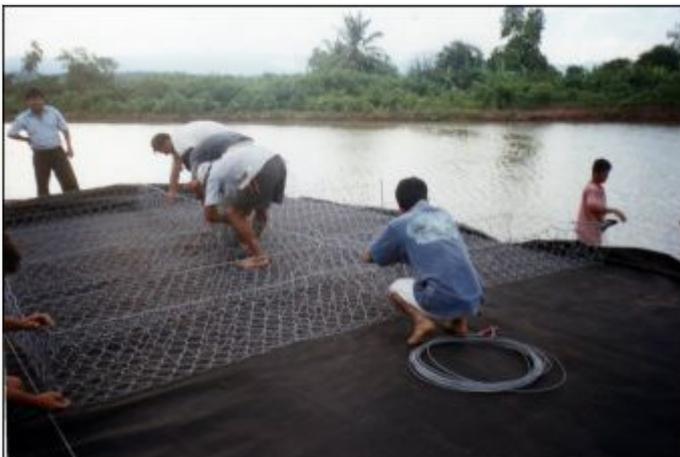
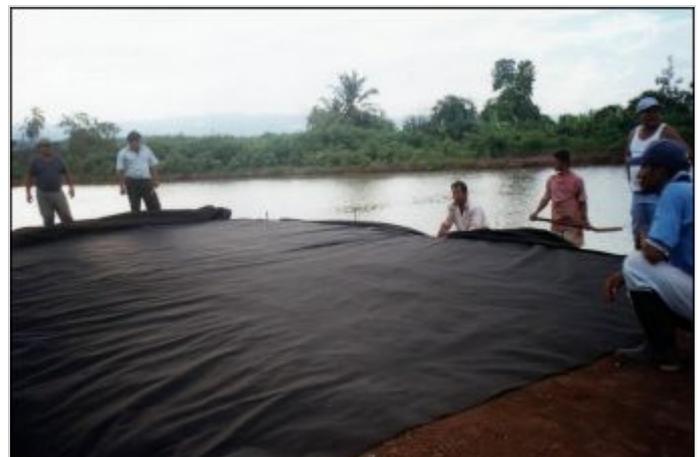
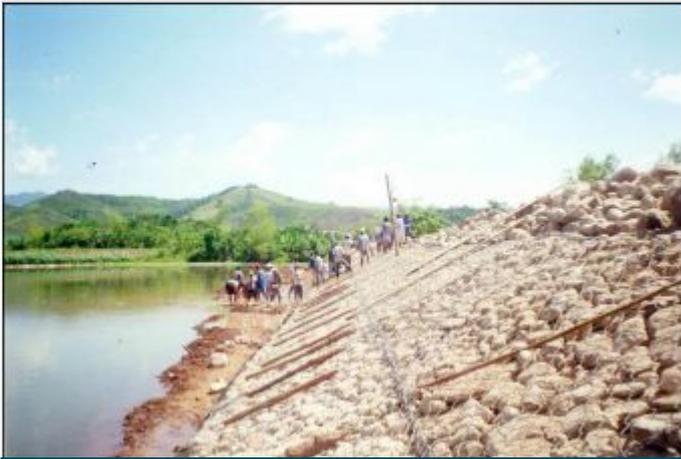
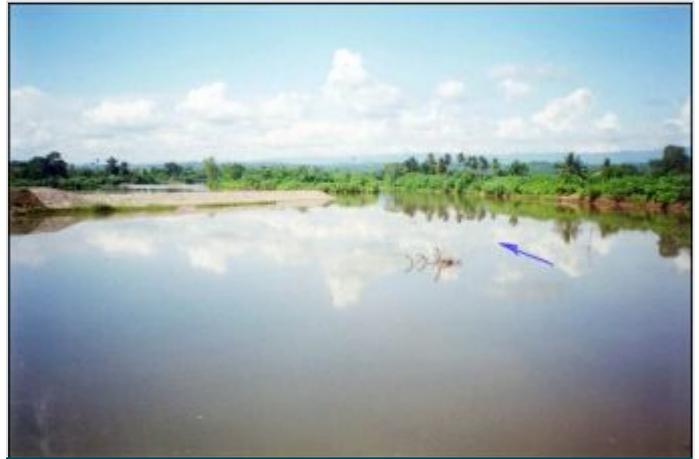
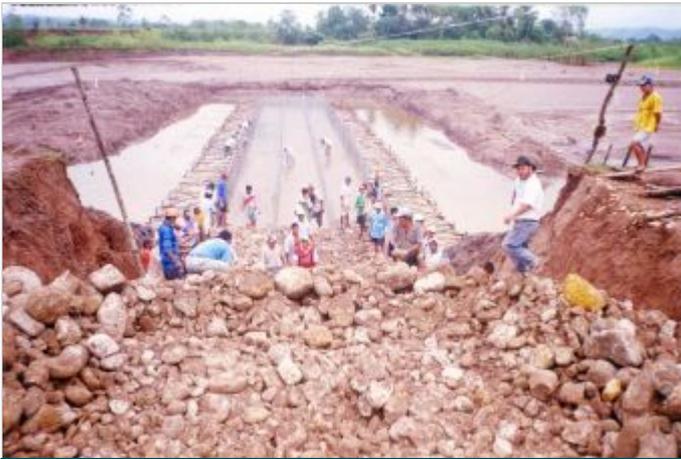
Durante la Obra

Se construyeron cinco (05) espigones; tres (03) con gaviones tipo caja con base anti socavación de colchones Reno® y dos (02) construidos a partir de núcleo de tierra recubiertos con geotextil y colchones Reno®, ambos con longitudes aproximadas de 50 y 180 metros.
