ESTABILIZACIÓN TALUDES PUERTO DE ZIERBENA
ZIERBENA, VIZCAYA, ESPAÑA

Revestimiento suspendido

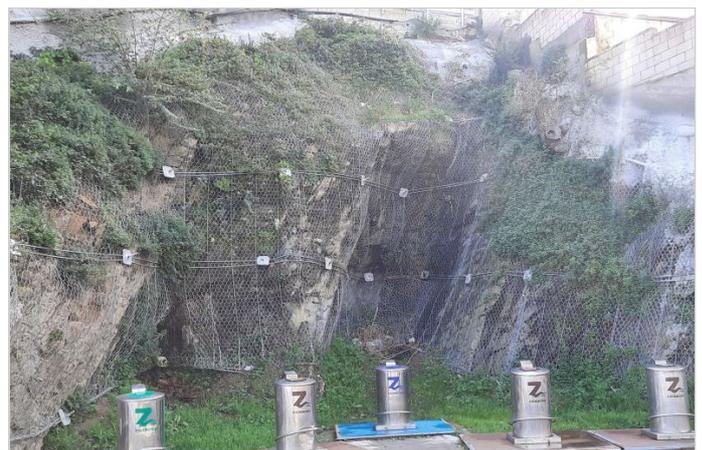
1. Sistema Steelgrid HR 50 Polimac

- El sistema de contención flexible está formado por:
- Steelgrid HR 50 Polimac de 90 kN/ml de resistencia a la tracción y 110 kN de resistencia al punzonamiento. El recubrimiento polimérico garantiza una durabilidad de 120 años en ambiente tipo CX.
 - Anclajes flexibles de doble cable T-FAST.
 - Cable con recubrimiento Polimac para adosar la malla al talud.
 - Accesorios de unión y sujetacables en acero inoxidable.

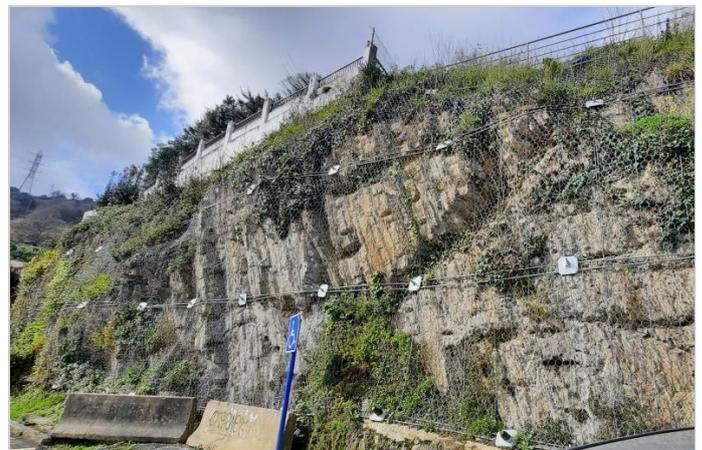
2. Sistema Steelgrid HR 50 Polimac - Talud izquierdo

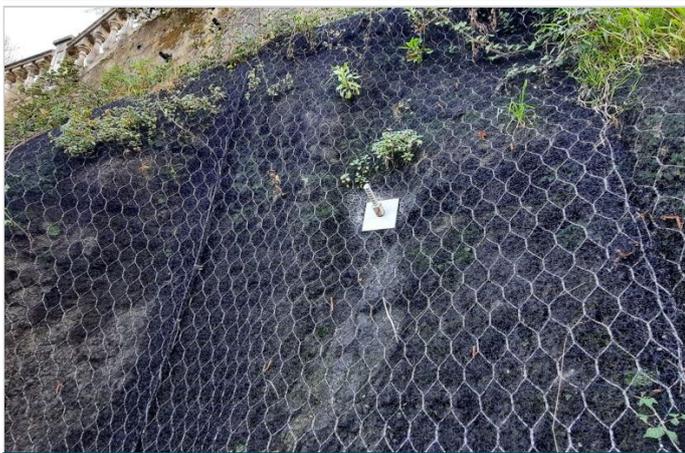
3. Geocompuesto MacMat R1 8127 GN

Además, en otra parte del talud se utilizó con éxito nuestro geocompuesto MacMat R1 8127 GN, formado por una geomalla volumétrica extruida en fase de producción sobre una malla de Doble Trenzado, favoreciendo así la revegetación de un talud con inclinación casi vertical (ver fotografía 3).

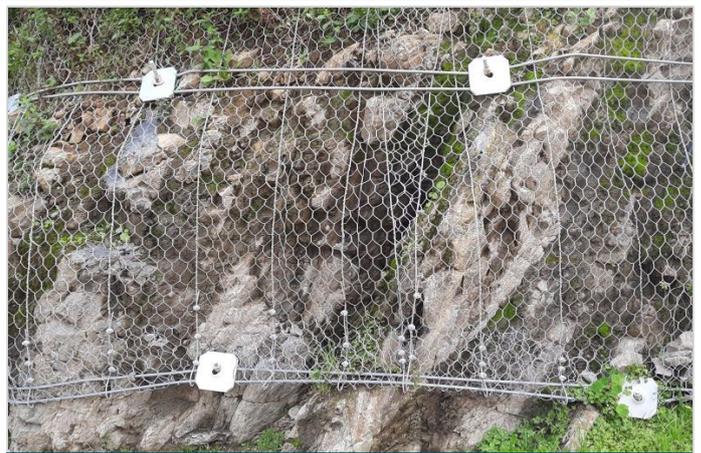
4. Sistema Steelgrid - Pie del talud

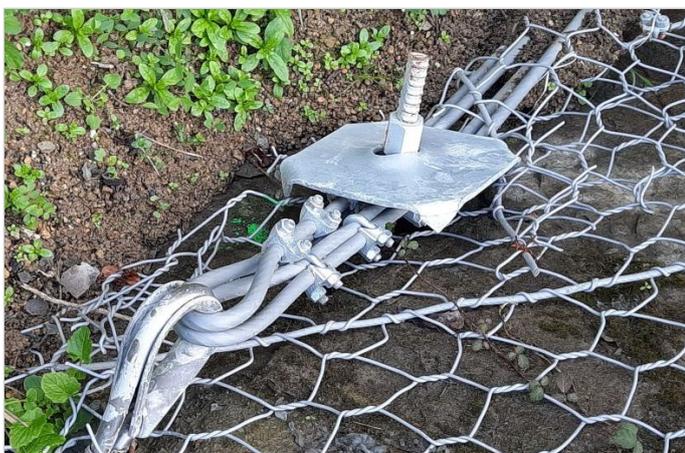
5. Placa HR Plate y anclaje de doble cable flexible T-FAST
